胆振東部地震に伴う斜面崩壊における水の役割を解明

～斜面は大地震が来れば崩壊する準備ができていた～

北海道大学大学院農学院修士課程（研究当時）の青木稔弥氏，同大学院農学研究院の桂 真也助教らの研究グループは，北海道胆振東部地震で発生した斜面崩壊における水の役割を解明しました。

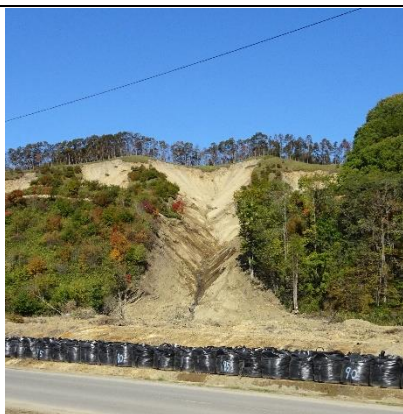
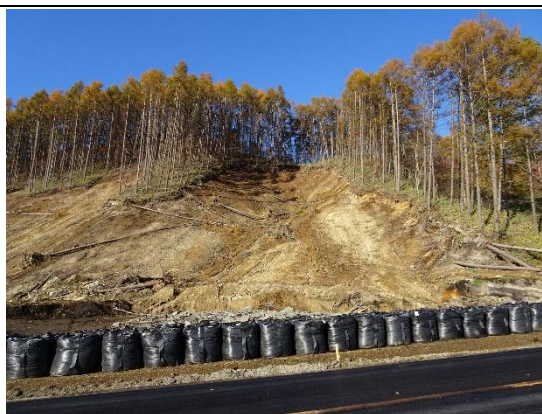
胆振東部地震による斜面崩壊の例 左：厚真町幌内地区 右：厚真町吉野地区
いずれも谷部が崩壊していることがわかる。

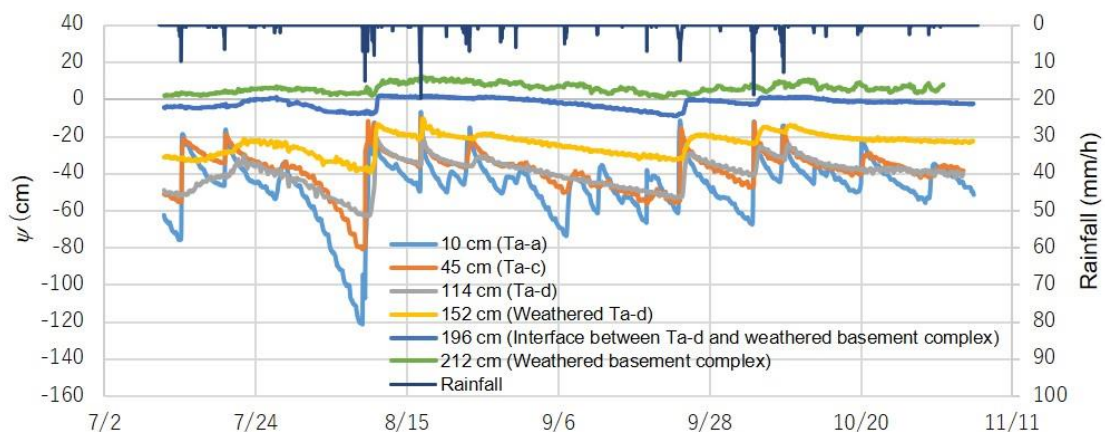
図 2. 谷部における水分変動の計測結果

図 1 の (a) で示した位置における ○ で示した各深度の水分変動の計測結果。左縦軸の ψ (cm) は水分量を表す。 ψ が大きくなるほど水分量が多くなり、0cm は飽和を意味する。Ta-d 底部は深度 196cm に対応するが、降雨に関わらず常に 0cm 付近の値を示しており、常に水を多く含んでいることがわかる。

現地観測の結果、谷部のTa-d底部は降雨に関係なく常に飽和（土に含まれる間隙にすべて水が入っている状態）、あるいは飽和に近くなっており、多くの水を含んでいることがわかりました（図2）。常に多くの水を含むことで風化が進行し、Ta-dが脆弱化している状態も確認されました（図1）。一方、尾根部では、降雨時に水分を多く含むもの、降雨後は水が抜けていました。
